**FACULTAD DE INGENIERÍA Y ARQUITECTURA
ESCUELA PROFESIONAL DE INGENIERÍA CIVIL**

**Evaluación superficial del pavimento Rígido según el Método PCI, de
la Av. Eucaliptos, Distrito de Independencia, Huaraz – 2021**

**TESIS PARA OBTENER EL TÍTULO PROFESIONAL DE:
INGENIERO CIVIL**

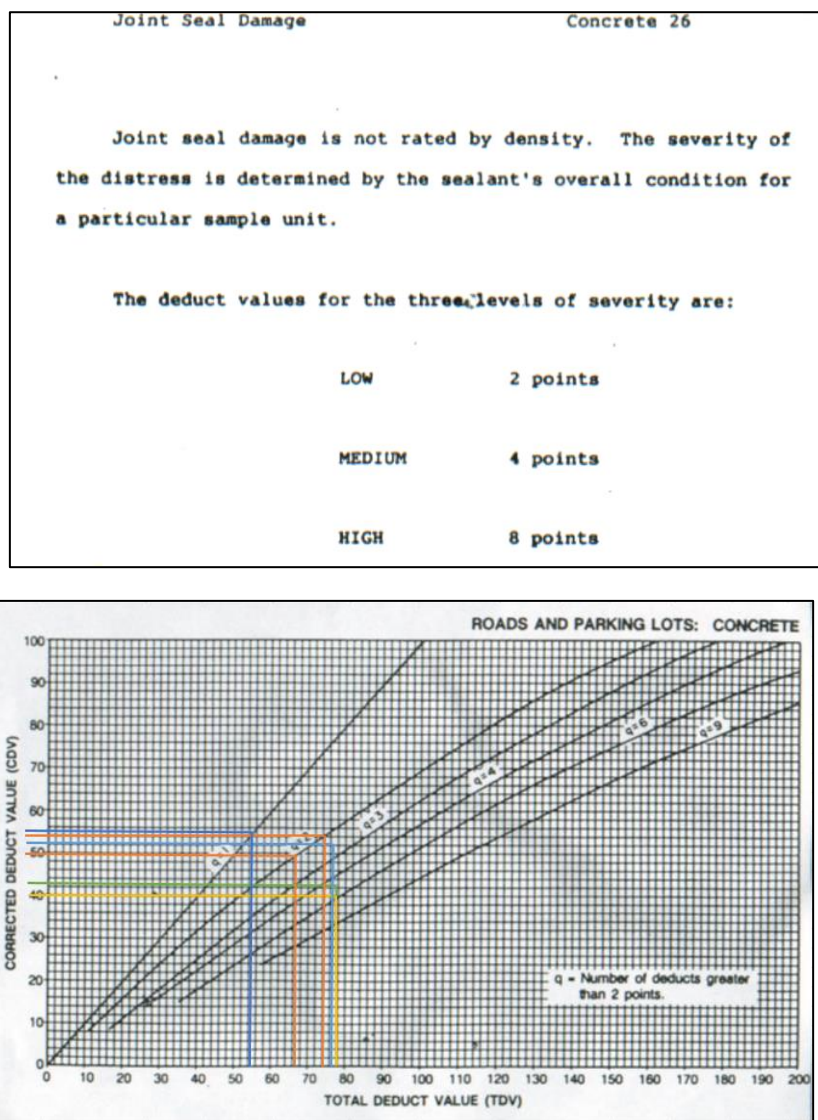
Figura 8. Resultados tomados por el software que determina los niveles de severidad según la condición del pavimento y valores encontrados.

En la figura presentada se muestra que para medir las fallas y encontrar sus valores corregidos, se encontró que la severidad baja está ubicada en el punto número 2,

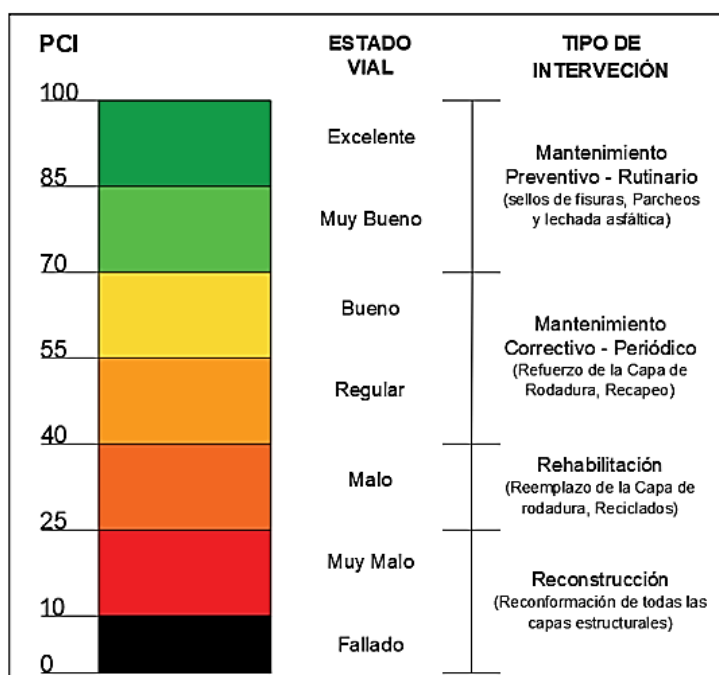
En el cuadro se muestra que la condición del pavimento rígido de la Av. Los Eucaliptos del distrito de Independencia en la ciudad de Huaraz, sostiene un **PCI = 53**, lo cual indica que dicho calor se ubica en un estado vial **REGULAR**, según la normativa ASTM D6433 – 03 (15), que sostiene un rango para este estado vial de 55 – 40 de acuerdo a la norma establecida en la **figura** de la base teórica. Para ello se presenta lo estimado en la norma mencionada:

Interpretación: Según lo presentado en la figura anterior y al PCI encontrado (PCI=53), se sugiere un Mantenimiento correctivo – periódico, con un refuerzo en la carpeta de rodadura (capeo); ya que el estado de vial actual es **REGULAR**.

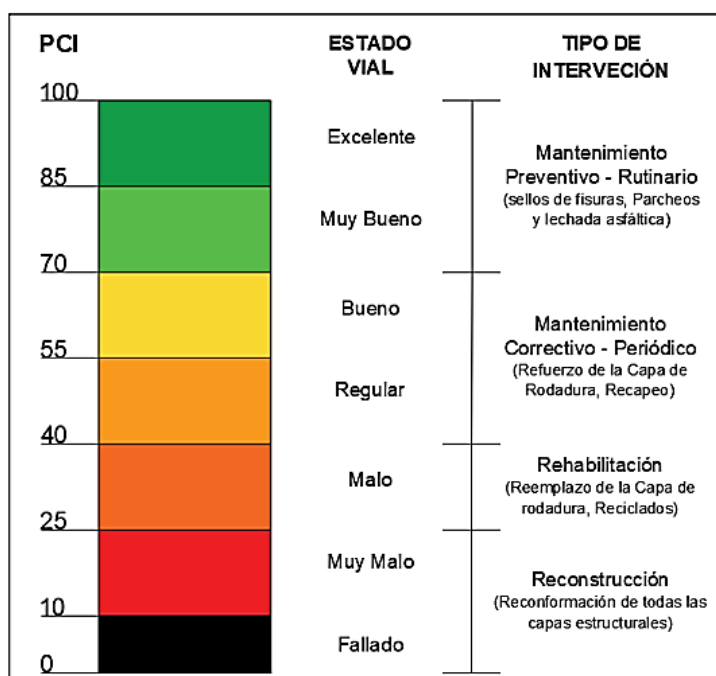
En el cuadro se muestra que la condición del pavimento rígido de la Av. Los Eucaliptos del distrito de Independencia en la ciudad de Huaraz, sostiene un **PCI = 72**, lo cual indica que dicho calor se ubica en un estado vial **MUY BUENO**, según la normativa ASTM D6433 – 03 (15), que sostiene un rango para este estado vial de 85 – 70 de acuerdo a la norma establecida en la **figura** de la base teórica. Para ello se presenta lo estimado en la norma mencionada:

Interpretación: Según lo presentado en la figura anterior y al PCI encontrado (PCI=72), se sugiere un Mantenimiento correctivo – periódico, con un refuerzo en la carpeta de rodadura (capeo); ya que el estado de vial actual es **MUY BUENO**.

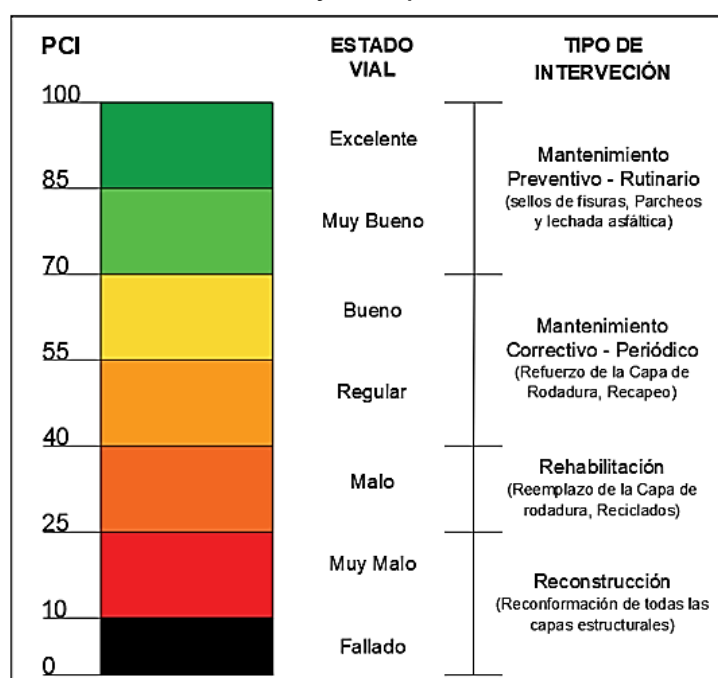
En el cuadro se muestra que la condición del pavimento rígido de la Av. Los Eucaliptos del distrito de Independencia en la ciudad de Huaraz, sostiene un **PCI = 73**, lo cual indica que dicho calor se ubica en un estado vial **MUY BUENO**, según la normativa ASTM D6433 – 03 (15), que sostiene un rango para este estado vial de 85 – 70 de acuerdo a la norma establecida en la **figura** de la base teórica. Para ello se presenta lo estimado en la norma mencionada:

Interpretación: Según lo presentado en la figura anterior y al PCI encontrado (PCI=73), se sugiere un Mantenimiento correctivo – periódico, con un refuerzo en la carpeta de rodadura (capeo); ya que el estado de vial actual es **MUY BUENO**.

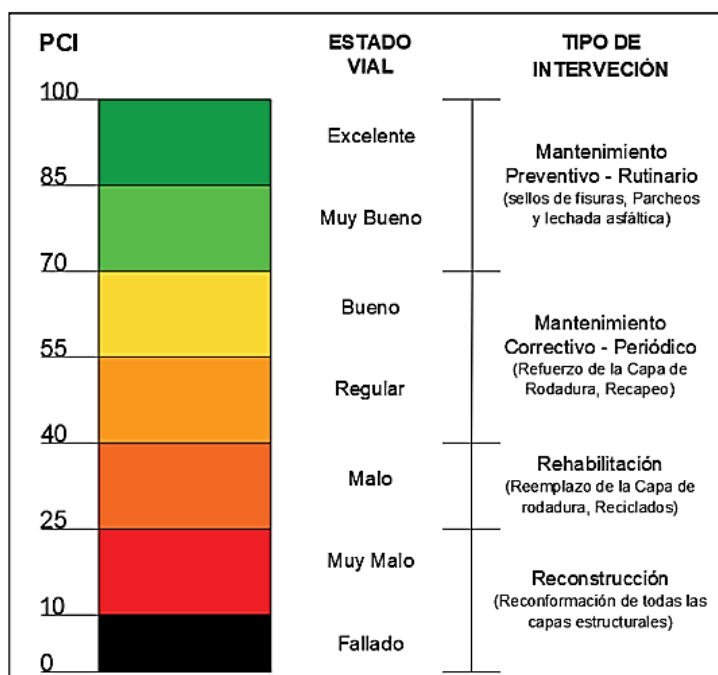
En el cuadro se muestra que la condición del pavimento rígido de la Av. Los Eucaliptos del distrito de Independencia en la ciudad de Huaraz, sostiene un **PCI = 68**, lo cual indica que dicho calor se ubica en un estado vial **BUENO**, según la normativa ASTM D6433 – 03 (15), que sostiene un rango para este estado vial de 85 – 70 de acuerdo a la norma establecida en la **figura** de la base teórica. Para ello se presenta lo estimado en la norma mencionada:

Interpretación: Según lo presentado en la figura anterior y al PCI encontrado (PCI=68), se sugiere un Mantenimiento correctivo – periódico, con un refuerzo en la carpeta de rodadura (capeo); ya que el estado de vial actual es **BUENO**.

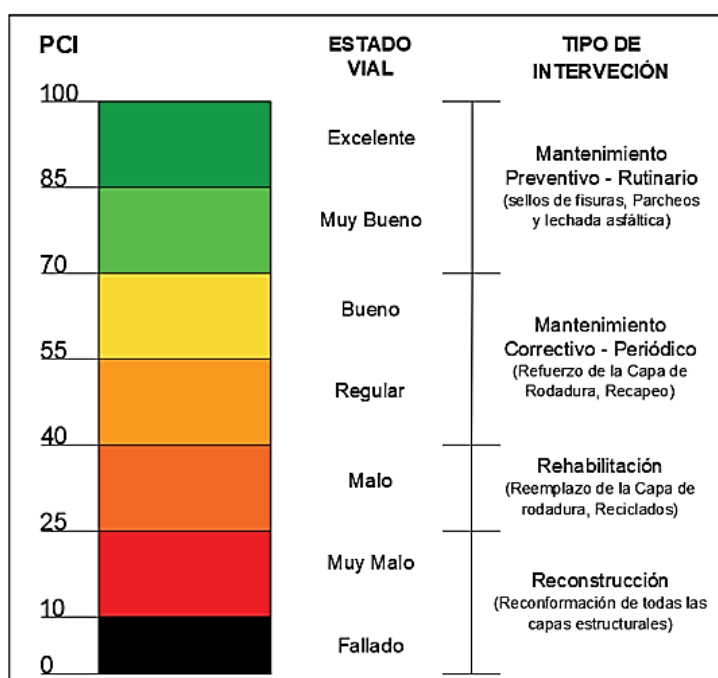
En el cuadro se muestra que la condición del pavimento rígido de la Av. Los Eucaliptos del distrito de Independencia en la ciudad de Huaraz, sostiene un **PCI = 78**, lo cual indica que dicho calor se ubica en un estado vial **MUY BUENO**, según la normativa ASTM D6433 – 03 (15), que sostiene un rango para este estado vial de 70-85 de acuerdo a la norma establecida en la **figura** de la base teórica. Para ello se presenta lo estimado en la norma mencionada:

Interpretación: Según lo presentado en la figura anterior y al PCI encontrado (PCI=78), se sugiere un Mantenimiento correctivo – periódico, con un refuerzo en la carpeta de rodadura (capeo); ya que el estado de vial actual es **MUY BUENO**.

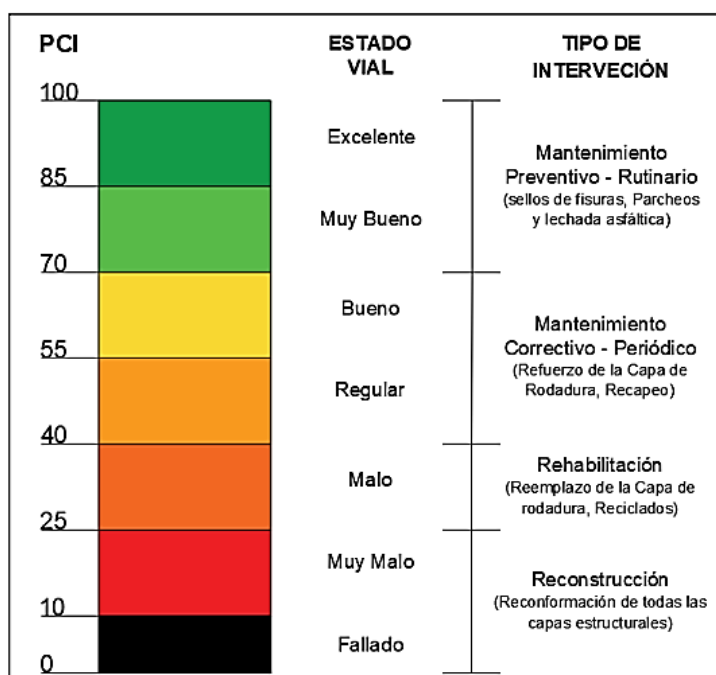
En el cuadro se muestra que la condición del pavimento rígido de la Av. Los Eucaliptos del distrito de Independencia en la ciudad de Huaraz, sostiene un **PCI = 81**, lo cual indica que dicho valor se ubica en un estado vial **MUY BUENO**, según la normativa ASTM D6433 – 03 (15), que sostiene un rango para este estado vial de 70-85 de acuerdo a la norma establecida en la **figura** de la base teórica. Para ello se presenta lo estimado en la norma mencionada:

Interpretación: Según lo presentado en la figura anterior y al PCI encontrado (PCI=81), se sugiere un Mantenimiento correctivo – periódico, con un refuerzo en la carpeta de rodadura (capeo); ya que el estado de vial actual es **MUY BUENO**.

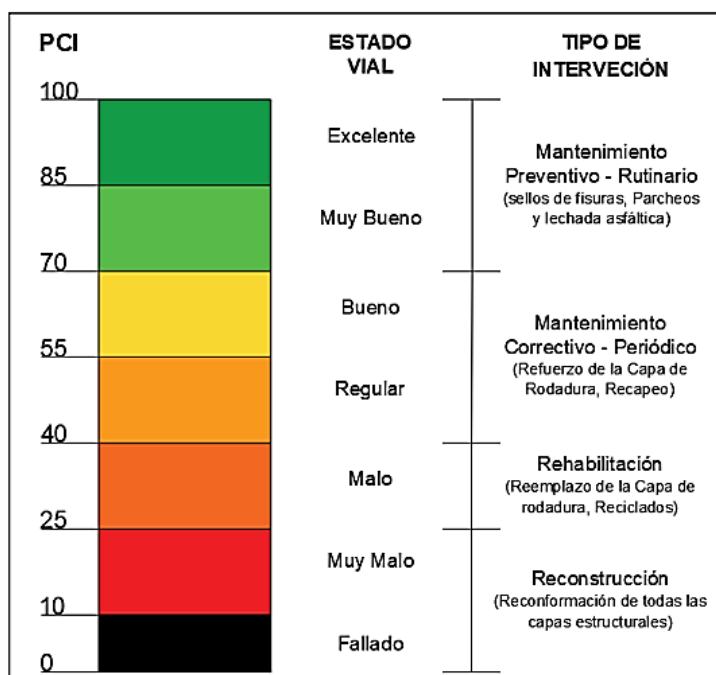
En el cuadro se muestra que la condición del pavimento rígido de la Av. Los Eucaliptos del distrito de Independencia en la ciudad de Huaraz, sostiene un **PCI = 81**, lo cual indica que dicho valor se ubica en un estado vial **MUY BUENO**, según la normativa ASTM D6433 – 03 (15), que sostiene un rango para este estado vial de 70-85 de acuerdo a la norma establecida en la **figura** de la base teórica. Para ello se presenta lo estimado en la norma mencionada:

Interpretación: Según lo presentado en la figura anterior y al PCI encontrado (PCI=81), se sugiere un Mantenimiento correctivo – periódico, con un refuerzo en la carpeta de rodadura (capeo); ya que el estado de vial actual es **MUY BUENO**.

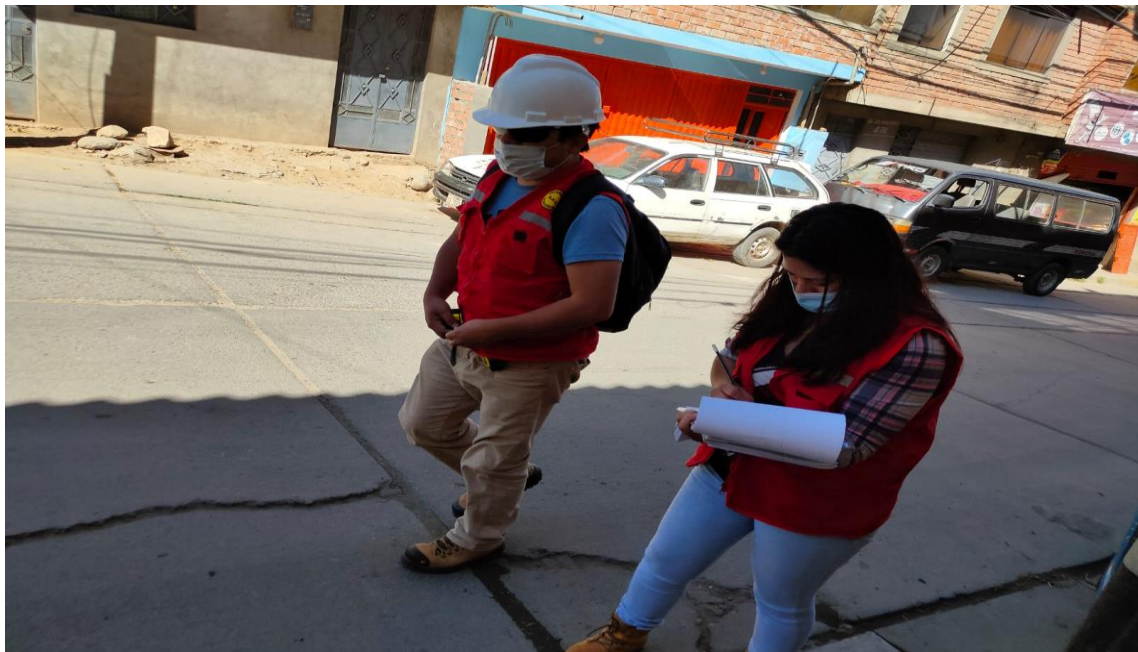
Figura 30
Inspección Ocular

Nota: Se realizo la técnica de la Observación para determinar el tipo de falla
